バンパの塗膜除去技術の開発 Development of the Bumper Paint Removal Technology

要 約

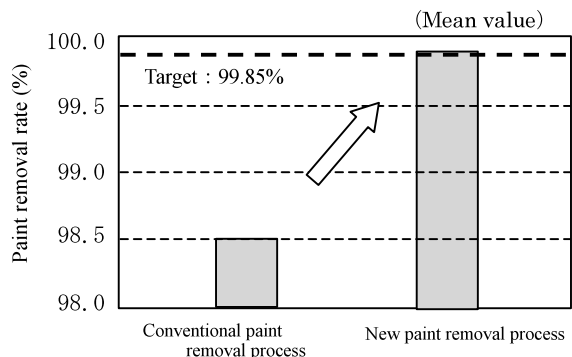
Fig.7 Paint Removal Rate Versus Paint Removal Processes

Fig.7に示すように、この選別機により処理された粉砕品の塗膜除去率の平均値は、従来の98.50%から99.85%に向上することが分かった。

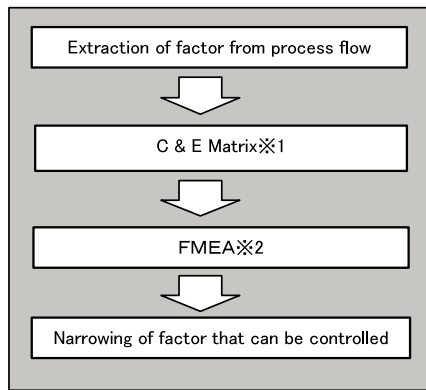
Fig.9 Flow of Method of Six Sigma

このため、対策としてシックスシグマ手法を用いてプロセス改善に取り組んだ。Fig.9に本取り組みのフローを示す。はじめにプロセスフローから塗膜除去率に影響を与えると思われる要因161個を抽出。その後、C&Eマトリックスにてプロセスインプットがアウトプットに及ぼす効果を評価し、スコア100以上の22個を要因として抽出した。更にFMEAにてこれらの影響度(危険度)を明らかにした後、コントロール可能な5個に絞り込み、塗膜除去率への影響度を明らかにすることとした。

※1.C & E Matrix : Cause & Effect
 ※2.FMEA : Failure Mode & Effect
