論文・解説

ヒンジ型a接点電磁リレーの復帰時バウンスに関する一報告 Bounces of Making Contact Relay on Braking Time

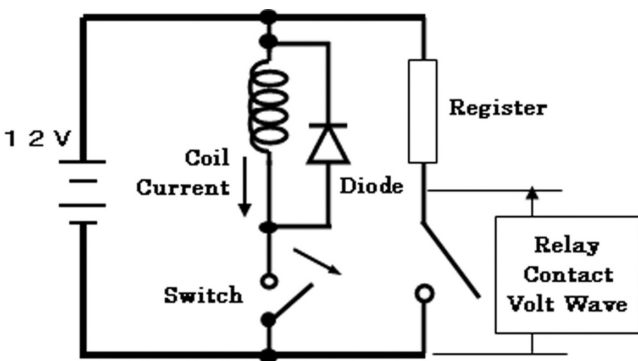
Fig.3 Test Circuit

コイルサージ抑制部品にダイオードを用いた評価回路図をFig.3に示す。試験では、スイッチを閉じてリレーコイルに通電し、コイル電流が安定した時点でスイッチを開き、リレーを復帰させた。復帰時のバウンスの観測は、回路のマイナス側を基準にして、リレー接点間の電圧波形を測定した。リレー接点の負荷は抵抗を用いた。試験電圧は被試験品リレーの定格電圧 (12V) とした。

Fig.4のコイル電流波形を見ると、Fig.3の評価回路においてスイッチを開くと、コイル電流が指数関数曲線を描いて一気に減衰している。しかし減衰の途中で一旦増加に転じて小山を形成し、その後、再び減衰している。

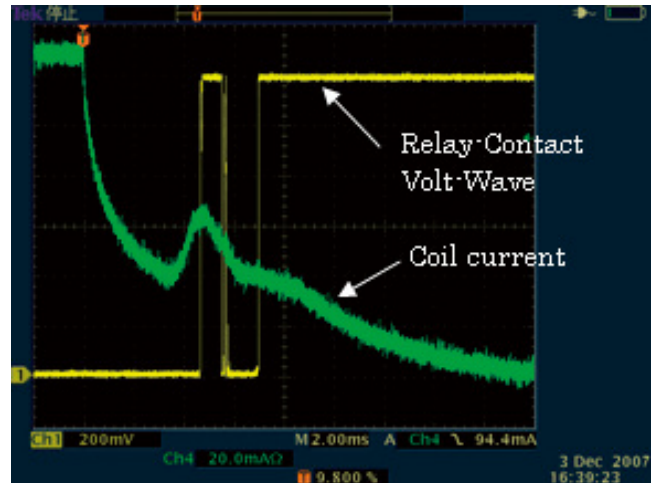
Fig.4-1 Wave with Diode (One Bounce)

Fig.4-1とFig.4-2は、同一リレーで測定した復帰時のバウンス波形である。試験回路の各部の電流変化が分かりやすいように、Fig.4-1はコイル電流、Fig.4-2はダイオード電流を測定して示した。

両図中で電流波形が急峻に立ち上がり始めたところが、スイッチを開いた時点である。しばらく遅れてリレー接点が開き、一度開いた接点が再び閉じている様子が、接点間

の電圧波形から読み取れる。つまり、復帰時にバウンスが発生していることが分かる。発生回数は一定せず、Fig.4-1では1回、Fig.4-2では2回となっている。

これはコイル電流が流れ続ける限り、コアはアマチュアを吸引し続け、開離速度にブレーキを掛けるからである。つまり、Fig.5のように、コイルサージ抑制部品に何も用いない場合の衝突速度が一番速く、Fig.4のように、ダイオードを接続した場合が一番遅くなるのである。

従って、最も衝突速度が速いFig.5でバウンスが見られないリレーでは、それよりも衝突速度が遅いFig.4で発生しているバウンスは、衝突による跳ね返りではないと考えられる。

この推測を裏付けるため、高速度カメラで復帰時の可動接点を撮影すると、Fig.4のバウンス発生時においては、バックストップと衝突していないことが確認できた。つまり、Fig.4でa接点に発生している復帰時バウンスは、機械的要因を起因としたものではないと判明した。

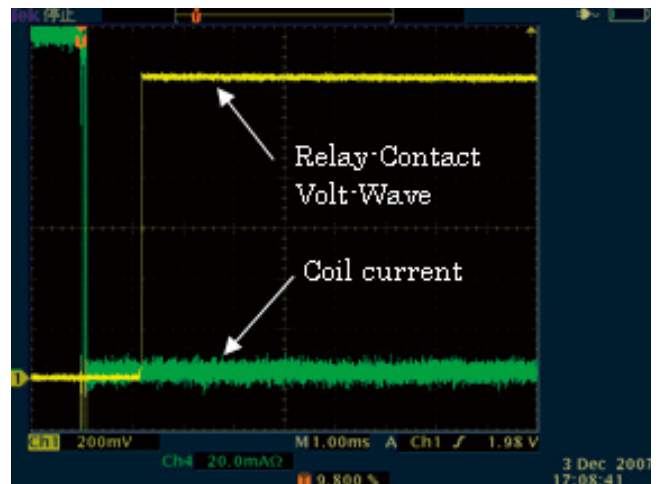
Fig.5 Wave without Diode (No Bounce)

Fig.5は、Fig.4の被試験品リレーからダイオードを取り外して、同じ評価を行った波形である。コイルサージ抑制

部品のダイオードを接続していないため、スイッチを開くと同時に、コイル電流はゼロになっている。そして、少し遅れて接点が開いているが、バウンスは発生していない。ダイオードを接続しない回路では、何度評価を行っても復帰時のバウンスは発生しなかった。

同一リレーで行ったこの比較試験から、復帰時バウンスの発生の有無は、コイルサージ抑制ダイオードの有無が関係していることが分かる。

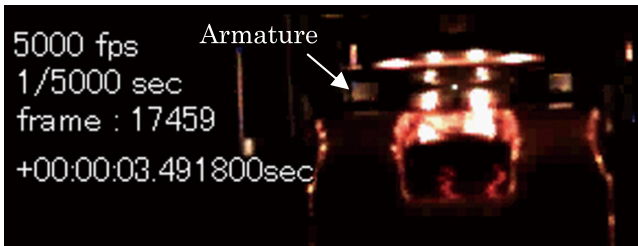
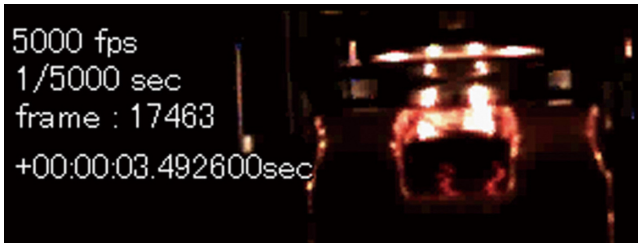
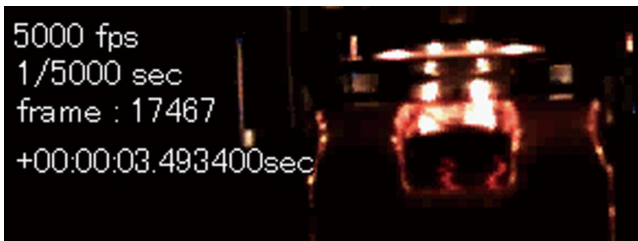
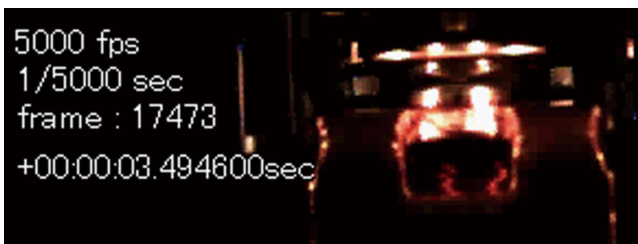
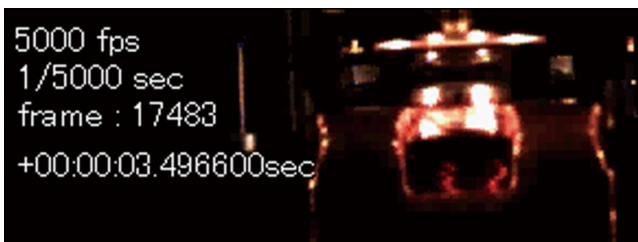
Fig.8は電磁要因バウンスの様子を撮影した1例である。高速度カメラの映像の中から、要点となる箇所を静止画として抜粋した。各映像のframe番号と時間表示 (sec) は、映像の画像番号と撮影経過時間を示す。なお、この映像のリレーは、Fig.4でバウンスの波形を測定したリレーとは、別型式の製品である。

Fig.8-1はコイル通電時の映像である。接点は閉じており、アマチュアもコアに吸引されている。Fig.8-2はコイル電流が遮断された後、アマチュアがコアから離れ、続いて、可動接点がワイピングの後に固定接点から離れる瞬間の映像である。接点間に見える小さな白い点は、配線のインダクタンスによるアーク放電である。この放電の存在は、接点がこの時点で開いたことを示している。このリレーでは、アマチュアはこの位置でほぼ停止した。Fig.8-3は、アマチュアが空中で停止した後、可動接点が上方向に触れたときの映像である。接点は離れており、ここから固定接点側へと移動が始まる。Fig.8-4は接点が再接触している映像である。アマチュア的位置はFig.8-2とほぼ同じか、コアよりに少し戻っている。戻る理由は可動接点の下方向移動の勢いに連れられたものと思われる。Fig.8-5は、再接触を終えて、可動接点が再び離れた映像である。Fig.8-6は電磁要因バウンスが終わって、可動接点がバックストップに衝突した映像である。この後、接点が再接触することはないことがわかる。なお、一連の動きを動画で確認すると、アマチュアの空中停止と可動接点の動きの相関が把握しやすい。

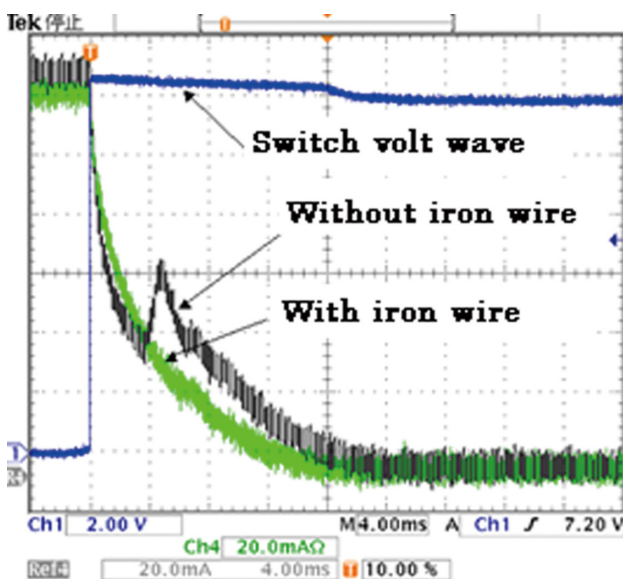
Fig.10 Current Wave with Wire Iron

Fig.10に細鉄線の有無における復帰時のコイル電流波形を示す。双方とも、スイッチを開くとコイル電流は急激に減衰を始めるが、細鉄線があると途中で増加に転じない。電流増加がないため磁力の増加もなく、コアから離れていくアマチュアを再吸引して停止させることもない。

この試験結果より、4章で推測したアマチュア急停止の原因は、アマチュアの高速度開離移動で作られられた磁気抵抗の増加により、コイルに起電力が発生し、この電力によりアマチュア自身がコアに再吸引されるため、といえる。
